Rapportage : Bomen effect Analyse bij  
aanleg Rotonde Paterswolde  
Projectnummer : 2013.0544  
Datum : 8 maart 2013

Opdrachtgever: Gemeente Tynaarlo  
Mevr. R.J. Beugelink  
Postbus 5  
9480 AA VRIES

Opgesteld door: Alles over Groenbeheer  
H. Wevers  
Meerheide 110 A  
5521 DX EERSEL

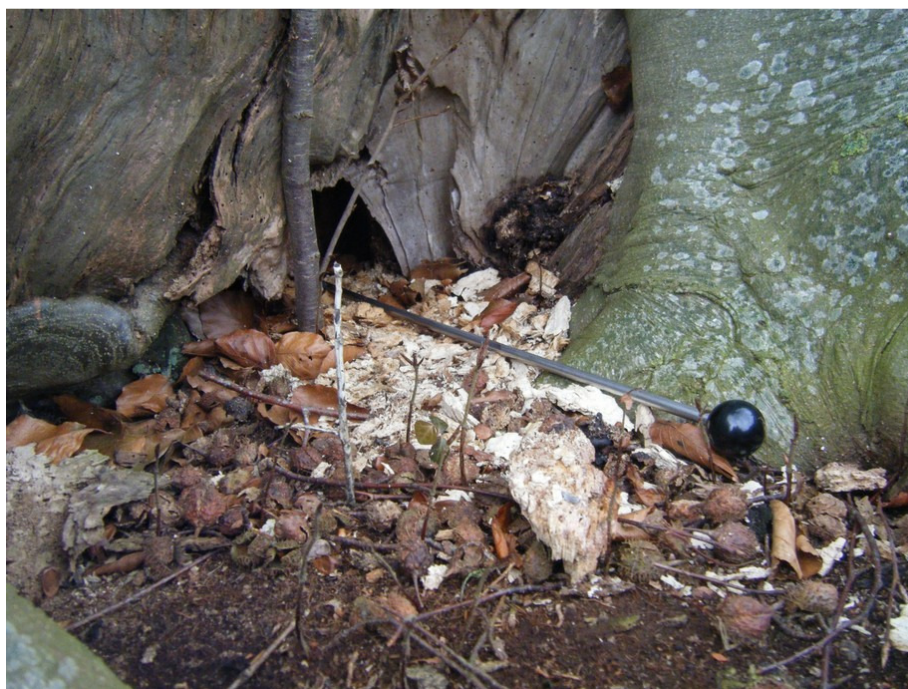
Van de walnoot (plantjaar 1926) en de bruine beuken (plantjaar 1904) zijn in de eerste helft van de zeventiger jaren van de vorige eeuw zware zijtakken afgehaald. Hierdoor zijn grote snoeiwonden ontstaan. Ze zijn nu nog niet overgroeid en allemaal lokaal ingerot. Bij de walnoot is de rotting bij één snoeiwond doorgezet. Hierdoor is de stam van de boom gedeeltelijk hol en is de bast aan de zuidzijde van de boom over de gehele stam voor een vierde deel afgestorven.

De conditie van de beuken is redelijk. De toekomstverwachting, bij een ongewijzigde situatie, bedraagt 10-15 jaar.

Foto 3: Holte door ingerotte snoeiwond in bruine beuk

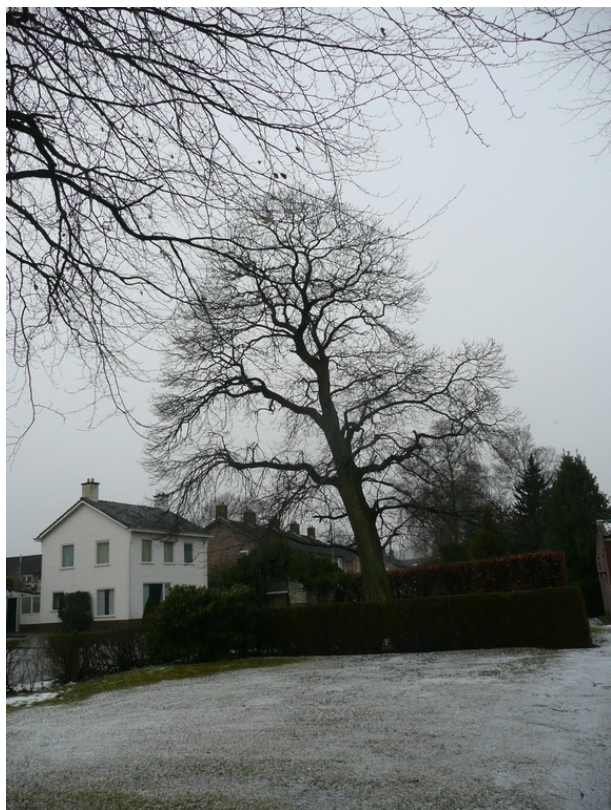
De toekomstverwachting voor de tamme kastanje bedraagt, mede vanwege de goede conditie van deze boom, bij ongewijzigde omstandigheden meer dan vijftien jaar.

Foto 4: tamme kastanje perceel Hoofdweg 194

De tamme kastanje bij de woning Hoofdweg 194: Het ontwerp heeft geen gevolgen voor deze boom. Hij kan behouden blijven.

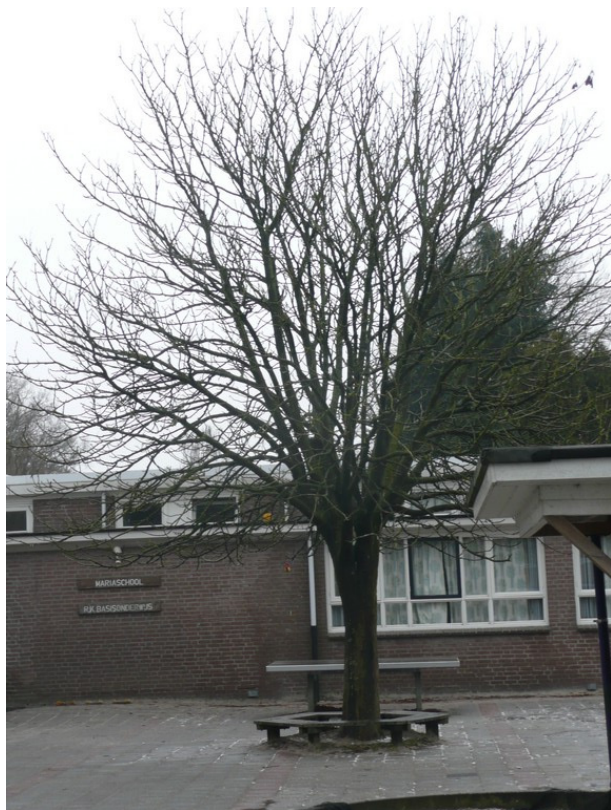
Deze paardenkastanje is geplant rond 1980. De boomhoogte valt in de klasse 9-12 m. De diameter bedraagt 36 cm. De aanhechting van de onderste tak aan de noordzijde van de boom betreft een zogenaamde plakoksel. Op de stam en de takken zijn de verschijnselen van de kastanjabloedingsziekte waargenomen. De conditie van de kastanje is op dit moment goed. De toekomstverwachting van deze boom is, vanwege de aanwezigheid van de kastanjabloedingsziekte op 2-5 jaar gezet.

Foto 6: paardenkastanje terrein Mariaschool.

De paardenkastanje op het terrein van de Mariaschool: behoud van deze boom is gezien de geringe toekomstverwachting niet zinvol.

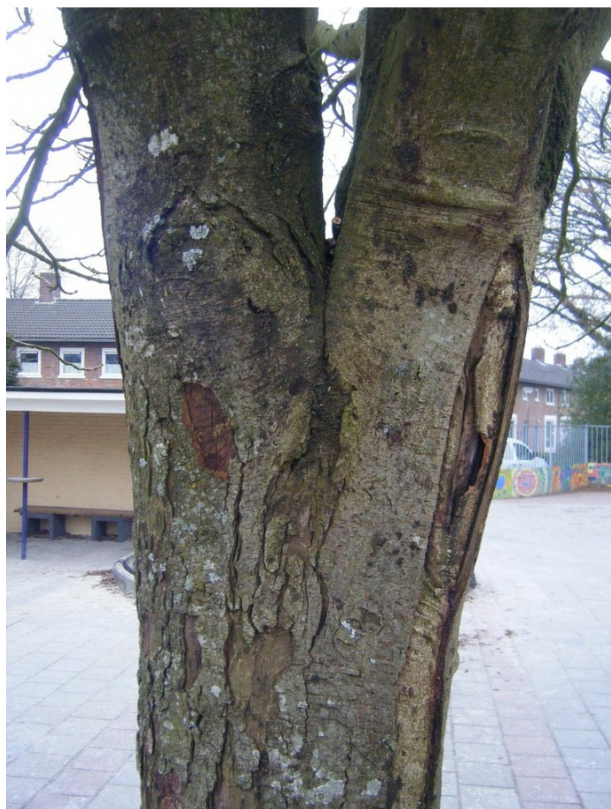
Foto 7: detail plakoksel en bloedingsziekte paardenkastanje

De paardenkastanje op het schoolplein heeft vanwege de kastanjabloedingsziekte en de aanwezigheid van de plakoksel de meest geringe toekomstverwachting.

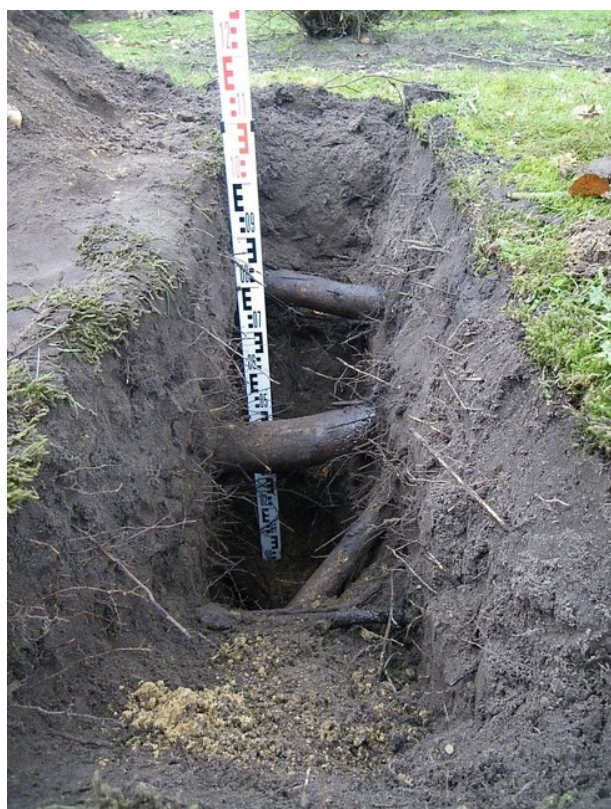
Tussen boom 1 en 2 is een profielkuil gegraven 2,9 m ten oosten van de stam van boom 2. Tot een diepte van 80 cm bestaat de bodem uit matig fijn zand met een organisch stofgehalte van 5-8%. Daaronder zit een laag van zeer sterk lemig, matig grof zand met een organisch stofgehalte van 0-2,5%. Vanaf een diepte van 1,1 m zijn roestverschijnselen waargenomen. In de bovenste 80 cm is een intensieve beworteling van goede kwaliteit aangetroffen. Er kwamen zowel fijne als matig grove en grove wortels voor. Het grondwater zit op een diepte van 1,3 m.

Foto 8: profielkuil walnoot perceel Hoofdweg 194

Walnoot Hoofdweg 194: het voetpad komt over de beworteling van de walnoot te liggen. Aanleg van het ontwerp zou veel wortelschade teweeg brengen. Dit gaat ten koste van de conditie van de walnoot die al niet goed is. Er is geen andere mogelijkheid dan deze boom te rooien.
-

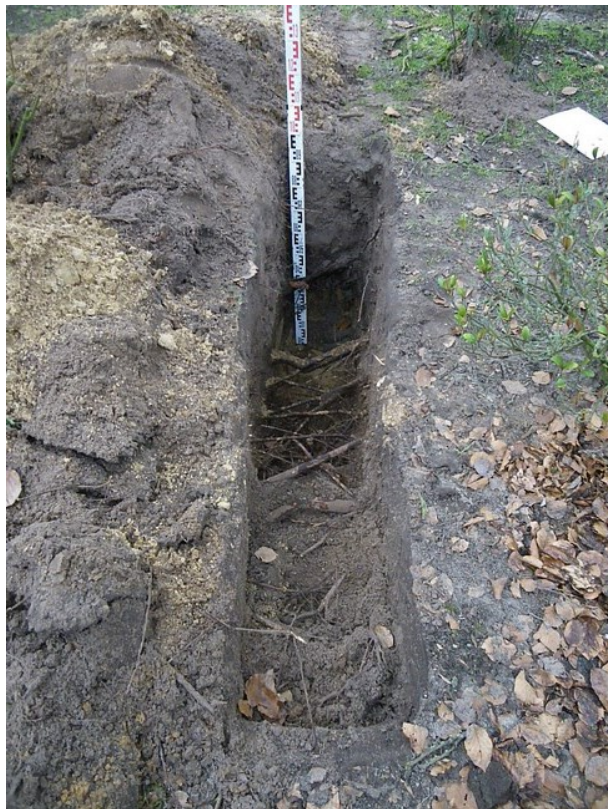
Op 1,1 m uit de stam van de boom is aan de zuidoost zijde een profielkuil gegraven. Het matig fijne zand heeft tot een diepte van 30 cm een organisch stofgehalte van 5-8%. Tussen de 30 en de 110 cm is dit 2,5-5%. In de onderliggende laag is dit gehalte kleiner dan 2,5%.

De beworteling is in de eerste 30 cm intensief en grof. Van 20 tot 80 cm is deze matig grof. In beide gevallen van goede kwaliteit. Dieper is geen beworteling aangetroffen.

Op een diepte van 80 tot 110 cm ruikt de grond onaangenaam.

Uit de grondboring, die uitgevoerd is op 4,2 m ten zuidwesten van de stam blijkt dat het grondwater op 130 cm beneden het maaiveld zit. Vanaf een diepte van 100 cm zijn roestvlekken waargenomen.

Foto 9; profielkuil bruine beuk perceel Hoofdweg 194

De bodem bij de twee meest zuidelijke beuken heeft op de plaats waar geparkeerd en gereden wordt door auto's een verdichtingsgraad van meer dan 4 megapascal. Bij een verdichtingsgraad vanaf 2,5 wordt ontwikkeling van boomwortels al belemmerd; hoger dan 3 MPa maakt beworteling onmogelijk.

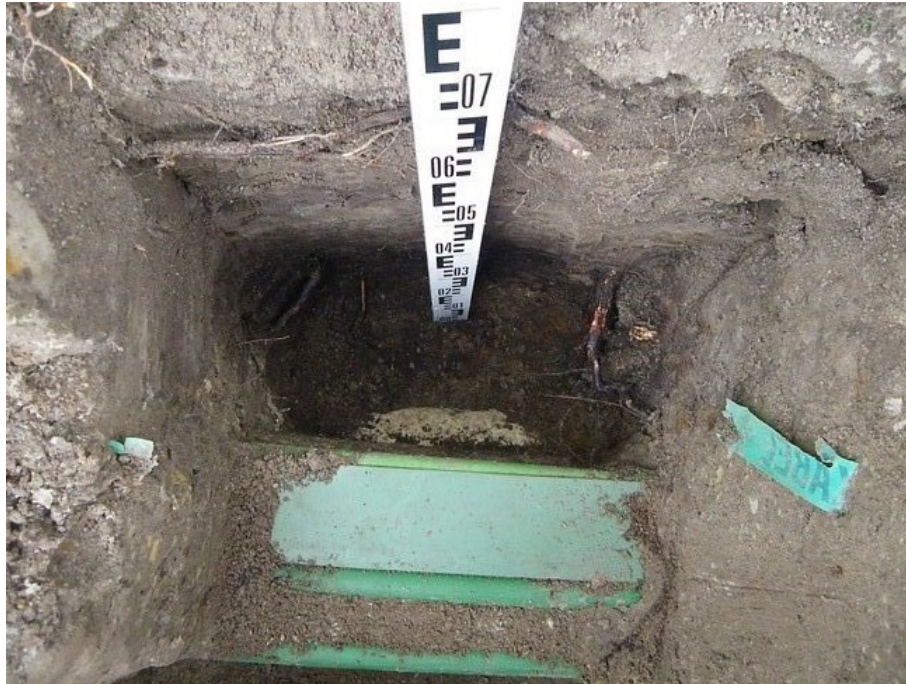
Foto 10: Kabels en leidingen bij gewone beuk onder trottoir

Vermeldingswaardig is bovendien dat een grote hoeveelheid kabels en leidingen aangetroffen is op een diepte van 50 tot 80 cm onder de verharding.

De gewone beuk in de tuin bij de woning Mevrouw Bähler Boermalaan 2: behoud is zinvol en mogelijk. Wortelschade mag niet optreden. Het gemetselde muurtje moet behouden blijven of er dient een andere grondkering te komen op dezelfde plaats. Beschadiging van het wortelgestel of de kroon van de boom moet voorkomen worden.
