## BOMEN EFFECT ANALYSE AANLEG FIETSPAD OUDE TOLWEG ZUIDLAREN

Datum: 12 januari 2024

Projectnummer: 23-103

Opdrachtgever: Gemeente Tynaarlo  
Chris Katerbarg  
[c.katerbarg@tynaarlo.nl](mailto:c.katerbarg@tynaarlo.nl)  
Postbus 5  
9480 AA VRIES

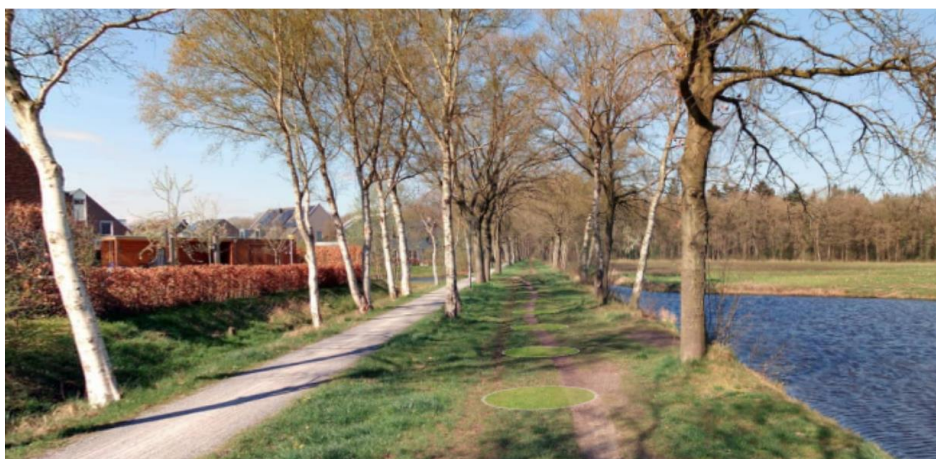
Afbeelding 2: Huidige situatie fietspad van halfverharding

De zandweg heeft een cultuurhistorische waarde, het was vroeger een hoofdroute. Het pad is nu vooral begroeid met gras. Ook hier staan beide zijden van de zandweg staan bomen. Hieronder is een afbeelding opgenomen van de huidige situatie.

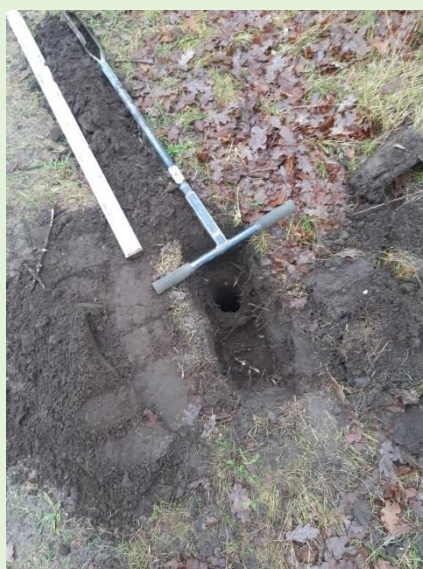
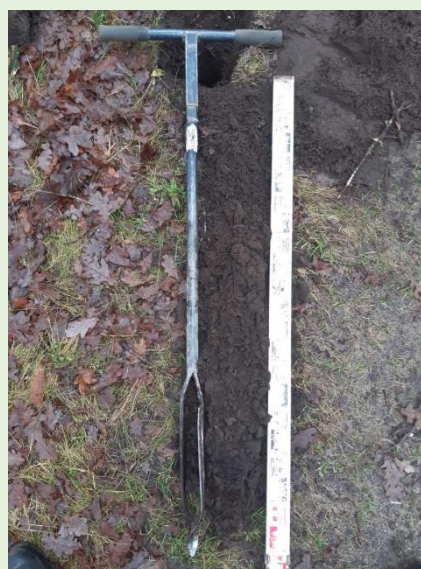
Afbeelding 4: Profielsleuf

| Locatie | Bevindingen |
|---|---|
| Locatie I nabij boom 26 | <p>Profielsleuf met grondboring op 1,00 meter vanaf de boom op de rand van het toekomstige fietspad, met de volgende bevindingen:</p> <ul style="list-style-type: none"> <li>• 0,00 - 1,10 meter -/- maaiveld: humeus, matig fijn zand.</li> <li>• 0,00 - 1,00 meter -/- maaiveld: intensieve, fijne (Ø 0 tot 5 mm) beworteling;</li> <li>• 1,00 - 1,10 meter -/- maaiveld: zeer intensieve, fijne (Ø 0 tot 5 mm) beworteling.</li> <li>• Er is geen grondwater aangetroffen.</li> <li>• Tot 0,30 meter -/- maaiveld is zichtbaar bodemleven aangetroffen.</li> </ul> |

- Voor de realisatie van het betonfietspad wordt op circa 1,00 meter vanaf de bomen een cunet gegraven van circa 0,16 meter diepte waarin het beton aangebracht wordt. Uit het groeiplaatsonderzoek blijkt dat tot 0,90 - 1,00 meter +/- maaiveld sprake is van een (zeer) extensieve tot intensieve fijne beworteling. De bodem is oppervlakkig zeer verdicht. Verder is geconstateerd dat de bomen aan weersijden van het pad hoger staan dan het maaiveld van het zandpad. Door het uitgraven van het cunet gaat een deel van de beworteling verloren. Voor een duurzaam behoud van zo veel mogelijk beworteling wordt geadviseerd een cunet maximaal 0,10 meter diepte te ontgraven. Na het aanbrengen van het beton kan de bodem met 0,06 meter teelgrond worden aangevuld. Dit is een minimale ophoging van de bodem waardoor dit geen negatief effect heeft op de bestaande beworteling. De graaf- en ophogingswerkzaamheden binnen de kroonprojectie (+2 meter) dienen in overleg met de verderop genoemde Toezichthouder bomen handmatig te worden uitgevoerd.

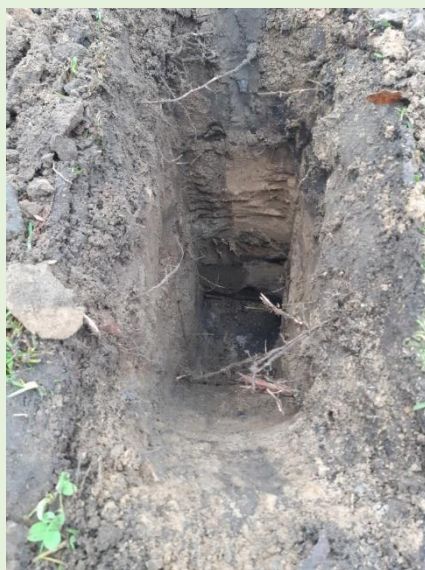
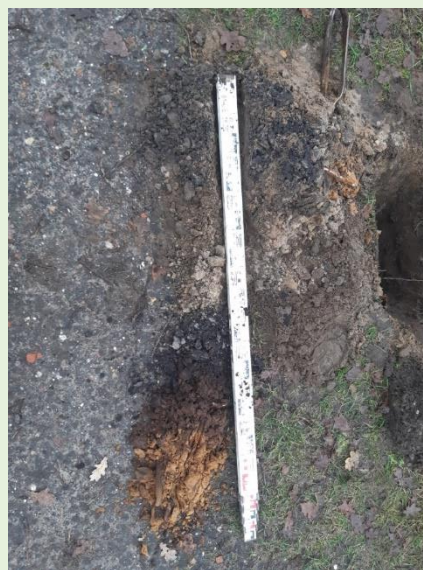
Afbeelding 6: Profielsleuf

| Locatie | Bevindingen |
|---|---|
| Locatie II nabij boom 27 | <p>Profielsleuf met grondboring op 1,00 meter vanaf de boom, met de volgende bevindingen:</p> <ul style="list-style-type: none"> <li>• 0,00 - 0,60 meter -/- maaiveld: humusarm, fijn zand (verdicht);</li> <li>• 0,60 - 0,70 meter -/- maaiveld: humeus, matig fijn zand;</li> <li>• 0,70 - 0,95 meter -/- maaiveld: humeus, fijn zand (inspoelingslaag);</li> <li>• 0,95 - 1,10 meter -/- maaiveld: humusarm, geel, matig fijn, nat zand.</li> </ul><br><ul style="list-style-type: none"> <li>• 0,00 - 0,60 meter -/- maaiveld: extensieve, fijne (Ø 0 tot 5 mm) beworteling;</li> <li>• 0,60 - 0,90 meter -/- maaiveld: intensieve, fijne (Ø 0 tot 5 mm) beworteling.</li> </ul><br><ul style="list-style-type: none"> <li>• Er is geen grondwater aangetroffen, vanaf 0,95 meter -/- maaiveld is de bodem nat.</li> <li>• Tot 0,30 meter -/- maaiveld is zichtbaar bodemleven aangetroffen.</li> </ul> |

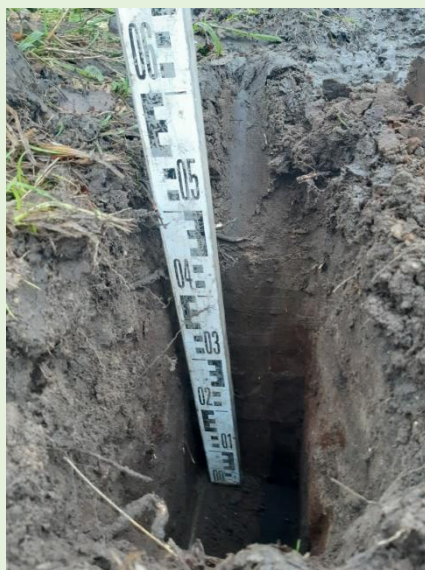
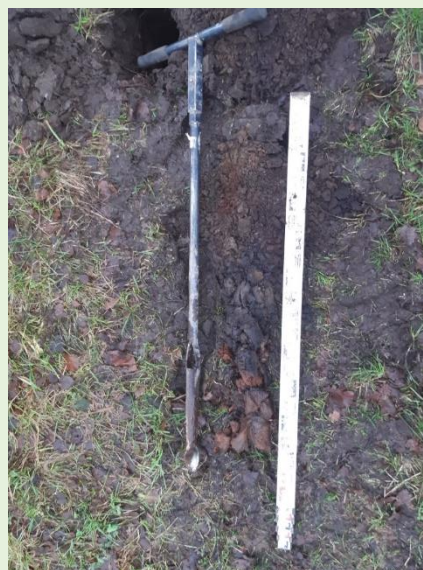
Afbeelding 8: Profielsleuf

| Locatie | Bevindingen |
|---|---|
| Locatie III nabij boom 85 | <p>Profielsleuf met grondboring op 1,00 meter vanaf de boom, met de volgende bevindingen:</p> <ul style="list-style-type: none"> <li>• 0,00 - 0,60 meter -/- maaiveld: matig humeus, fijn zand (verdicht);</li> <li>• 0,60 - 0,75 meter -/- maaiveld: humeus, matig fijn zand;</li> <li>• 0,75 - 1,00 meter -/- maaiveld: humeus, fijn, nat zand (inspoelingslaag).</li> </ul><br><ul style="list-style-type: none"> <li>• 0,00 - 0,60 meter -/- maaiveld: zeer extensieve, fijne (Ø 0 tot 5 mm) beworteling;</li> <li>• 0,60 - 0,70 meter -/- maaiveld: intensieve, fijne (Ø 0 tot 5 mm) beworteling.</li> </ul><br><ul style="list-style-type: none"> <li>• Er is geen grondwater aangetroffen, vanaf 0,75 meter -/- maaiveld is de bodem nat.</li> <li>• Tot 0,30 meter -/- maaiveld is zichtbaar bodemleven aangetroffen.</li> <li>• Op 0,60 meter -/- maaiveld is een kabel aangetroffen.</li> </ul> |

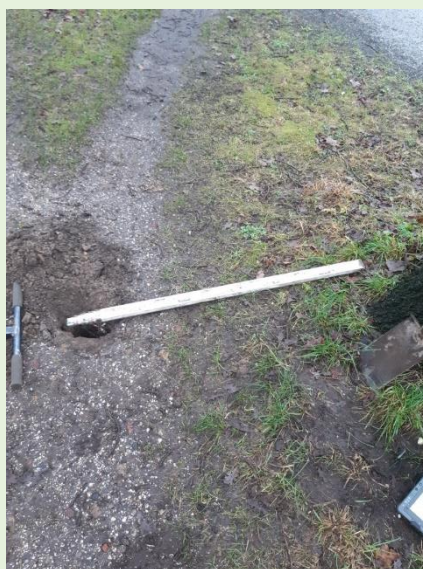
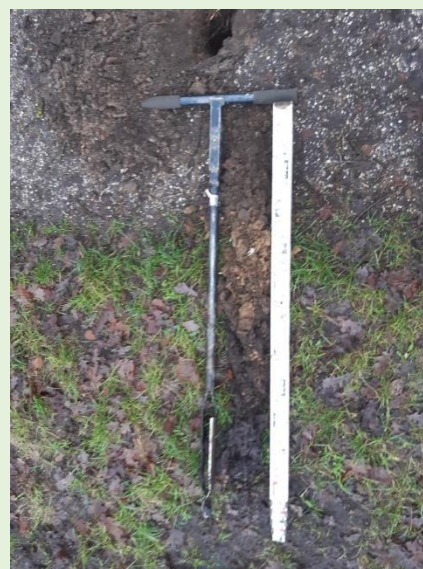
Afbeelding 10: Locatie profiel-sleuf

| Locatie | Bevindingen |
|---|---|
| Locatie IV nabij boom 89 | <p>Profielsleuf met grondboring op 1,00 meter vanaf de boom in het onverharde fietspad, met de volgende bevindingen:</p> <ul style="list-style-type: none"> <li>• 0,00 - 0,30 meter -/- maaiveld: matig humeus, fijn zand (verdicht);</li> <li>• 0,30 - 0,60 meter -/- maaiveld: humusarm, fijn zand;</li> <li>• 0,60 - 0,90 meter -/- maaiveld: humeus, fijn, matig fijn zand;</li> <li>• 0,90 - 1,10 meter -/- maaiveld: humeus, fijn, nat zand.</li> </ul><br><ul style="list-style-type: none"> <li>• 0,00 - 0,90 meter -/- maaiveld: intensieve, fijne (Ø 0 tot 5 mm) beworteling;</li> <li>• 0,90 - 1,00 meter -/- maaiveld: zeer intensieve, fijne (Ø 0 tot 5 mm) beworteling.</li> </ul><br><ul style="list-style-type: none"> <li>• Er is geen grondwater aangetroffen, vanaf 0,90 meter -/- maaiveld is de bodem nat.</li> <li>• Tot 0,30 meter -/- maaiveld is zichtbaar bodemleven aangetroffen.</li> </ul> |
