Quickscan FF-wet sloop Lemferdingerlaan 3 te Paterswolde.

Status

Definitief

30 maart 2015

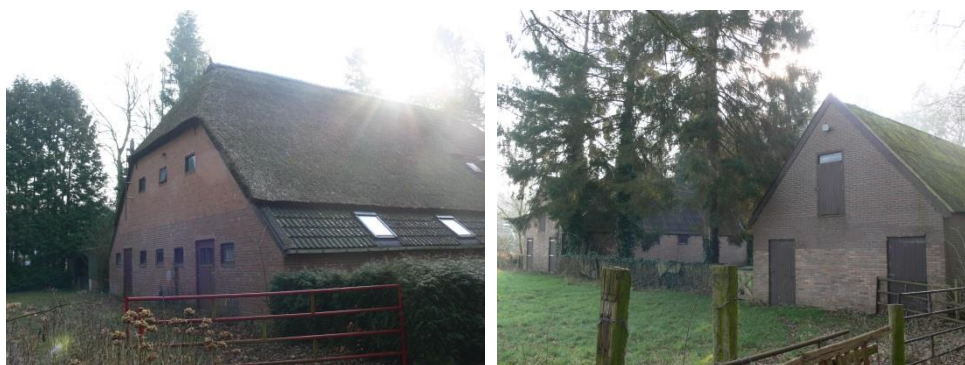
Het plangebied is gelegen in een bosrijke omgeving. In het plangebied zelf groeien met name aanplante sparren en coniferen. Water is niet aanwezig. De huidige woning heeft een rieten dak. De woning en de schuurtjes hebben geen spouwmuur.

Figuur 2 Impressie van het plangebied. Links de woning, rechts een schuurtje.
