## BOMEN EFFECT ANALYSE AANLEG FIETSPAD OUDE TOLWEG ZUIDLAREN

Datum: 12 januari 2024

Projectnummer: 23-103

Opdrachtgever: Gemeente Tynaarlo  
Chris Katerbarg  
[c.katerbarg@tynaarlo.nl](mailto:c.katerbarg@tynaarlo.nl)  
Postbus 5  
9480 AA VRIES

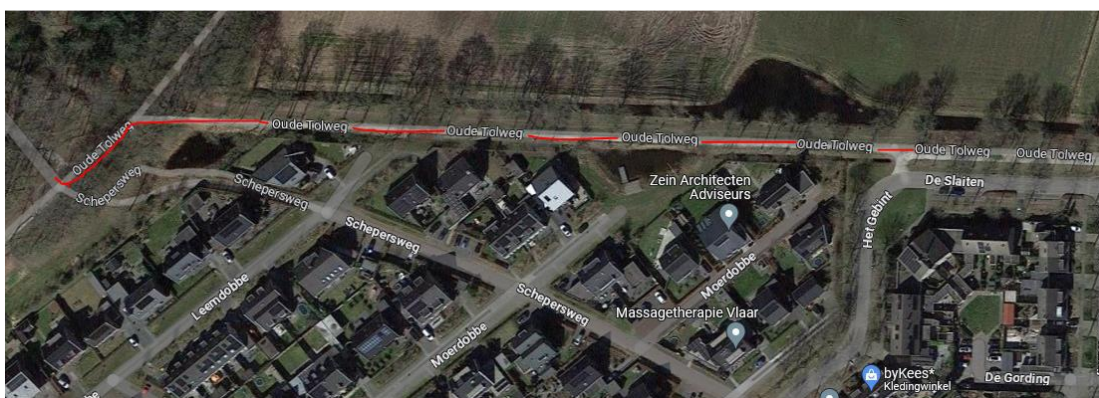
Afbeelding 1: Locatie fietspad van halfverharding

Gemeente Tynaarlo is bezig met de planvorming voor het aanleggen van een betonfietspad langs de Oude Tolweg in Zuidlaren. Langs de Oude Tolweg is, vanaf De Slaiten naar de Hogeweg, enige jaren geleden een fietspad aangelegd. Het laatste stukje vanaf De Slaiten richting de Schepersweg ontbreekt nog. Op dat deel is nu een fietspad van halfverharding aanwezig. In onderstaande afbeelding is de locatie van het fietspad weergegeven.

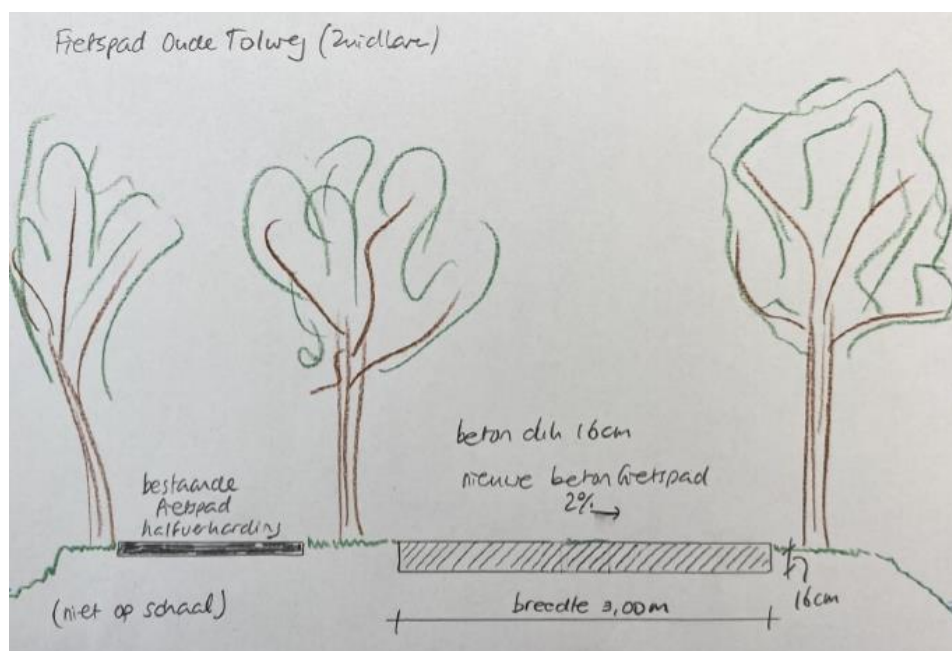
Afbeelding 3: Gewenste situatie betonfietspad (bron gemeente Tynaarlo)

Het aan te leggen fietspad moet net als het bestaande fietspad van beton zijn met een breedte van 3,00 meter. Een betonfietspad met een dikte van ongeveer 16 centimeter heeft geen fundering nodig. Er wordt een cunet gegraven van circa 16 centimeter diep waarin het beton aangebracht kan worden en waardoor de bermen niet opgehoogd hoeven te worden. In onderstaande schets is de gewenste situatie weergegeven.
